Tabel "Resultaat van de Inspectie"

Recreatiebad											bouwjaar: 1996		
INSPECTIEPLAN					INSPECTIERESULTAAT								
ID	Constructie	Bevestigings- middel(len) of ophang element(en)	Foto Nr.	Conse- quentie van falen (C) 1-3	Materiaal (M) 1-3		Toestand (T) 1-3		Risico	Inspectie- termijn (jaren)	Maand laatste inspectie	Herinspectie / reparatie	
1	Stalen hoofddraagconstructie	Bouten en moeren		hoog	3	Verzinkt staal	1	goed	1		3	06-2015	06-2018
2	Systeemplafond	Noniushangers, borgpennen en bouten		hoog	3	Verzinkt staal	1	goed	1		3	06-2015	06-2018
3	Plafond doucheruimte	Schroeven		hoog	3	Verzinkt staal	1	goed	1		3	06-2015	06-2018
4	Systeemplafond glijbaan toren	Draadstangen		hoog	3	Verzinkt staal	1	goed	1		3	06-2015	06-2018
5	Verlaagd systeemplafond	Noniushangers, borgpennen en bouten		hoog	3	Verzinkt staal	1	goed	1		3	06-2015	06-2018
6	Luchtbehandelingskanaal	Draadeinden, bouten, moeren en combirails		hoog	3	Verzinkt staal	1	goed	1		3	06-2015	06-2018

Overzichtsfoto's

Detailfoto's

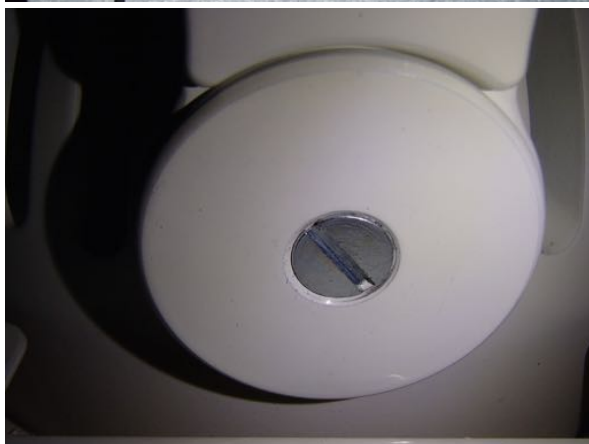
Foto 2. De blauwe led lampen zijn aan de beugels bevestigd met rvs schroeven. Het advies is om de rvs schroeven te vervangen door verzinkt stalen schroeven.
[De rvs schroeven zijn vervangen door verzinkt stalen schroeven.](#)

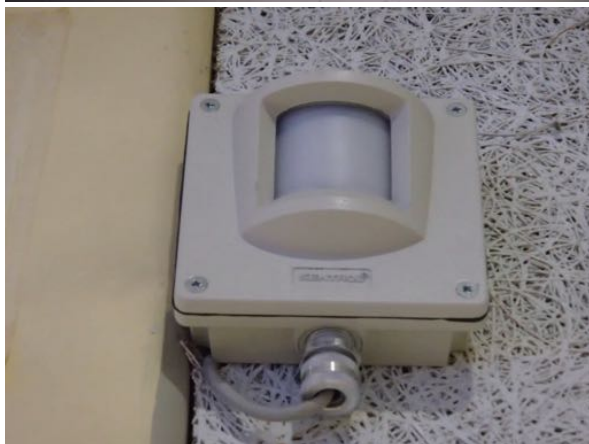
Foto 3. De kap van de bewegingsmelder is bevestigd met rvs schroeven. De bewegingsmelder hangt boven de luierwisselaar en heeft dus een verhoogd risico. Het advies is om de rvs schroeven te vervangen door verzinkt stalen schroeven. Ook moet de bevestiging van de bewegingsmelder vervangen worden omdat die naar alle waarschijnlijkheid is bevestigd met rvs schroeven. Tijdens de inspectie was het niet mogelijk om de bevestigingsmiddelen te controleren in verband met het alarm.
[Alle rvs schroeven zijn vervangen door verzinkt stalen schroeven.](#)

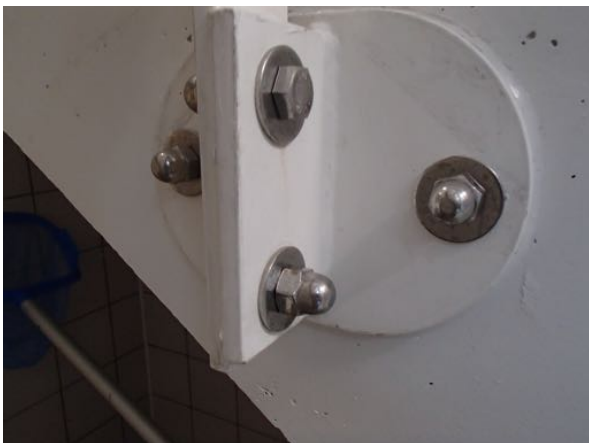
Foto 4. Het hekwerk van de glijbaan is bevestigd met rvs bouten en moeren en zijn afgedopt. Het afdoppen van rvs bouten en moeren is niet toegestaan omdat er geen visuele waarneming van corrosie geconstateerd kan worden. Het advies is om de doppen en de kit te verwijderen. Als er corrosie zichtbaar is dan moeten de rvs bouten en moeren vervangen worden door verzinkt stalen bouten en moeren met een extra epoxylaag, duplexcoating (verf/schilderen).
[Alle rvs bouten en moeren zijn vervangen door rvs bouten en moeren met kwaliteit A4. De rvs bouten en moeren moeten elk half jaar gecontroleerd worden op corrosie. Als er corrosie zichtbaar is dan moeten ze vervangen worden door verzinkt stalen bouten en moeren met een epoxylaag.](#)

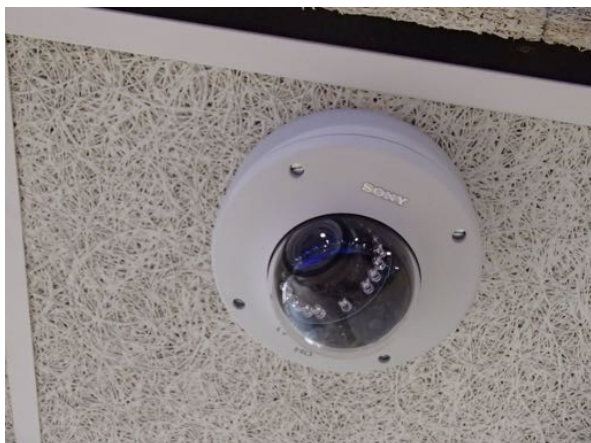
Foto 5. Alle plexiglas kappen van de camera's zijn bevestigd met rvs bouten. Het advies is om de rvs bouten te vervangen door verzinkt stalen bouten.

[De rvs bouten zijn vervangen door verzinkt stalen bouten.](#)

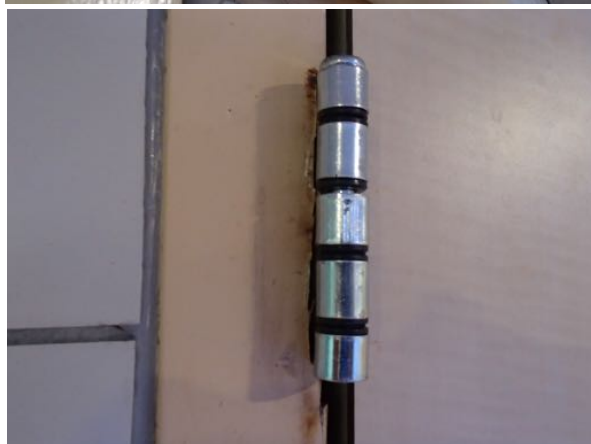
Foto 7. De rvs scharnieren van de deur van de turkse tuinen zijn bevestigd met rvs schroeven. Het advies is om de rvs scharnieren en schroeven te vervangen door verzinkt stalen scharnieren en schroeven.

[De rvs scharnieren en schroeven zijn vervangen door verzinkt stalen scharnieren en schroeven.](#)

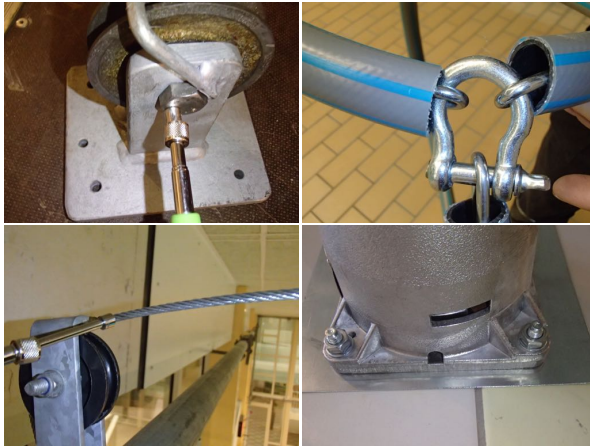
Foto 9. De bevestiging van de lier en kabel zijn wederom vervangen door rvs. De katrol en de kettingen zijn in zijn geheel niet vervangen!!! Op de lussen van de katrol zit veel corrosie en er kunnen haarscheurtjes in de lussen zitten. Het advies is om het geheel opnieuw te vervangen door verzinkt staal.

Alle rvs bevestigingsmiddelen zijn vervangen door verzinkt stalen bevestigingsmiddelen.

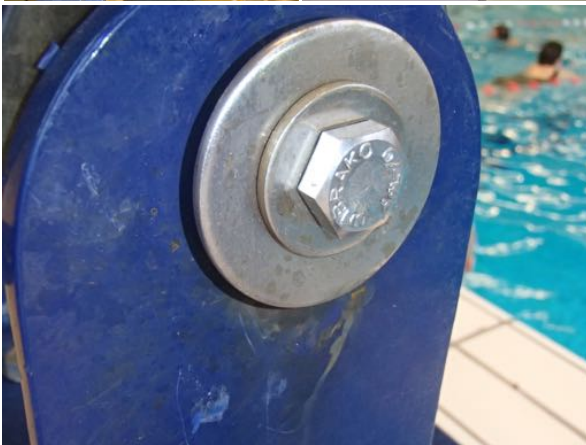
Foto 10. De duikplank heeft op diverse plaatsen nog rvs bouten en moeren. Het advies is om de gecorrodeerde rvs bouten en moeren te vervangen door opnieuw rvs A4 bouten en moeren en deze jaarlijks te vervangen.

Alle rvs bouten en moeren zijn vervangen door rvs bouten en moeren met kwaliteit A4.

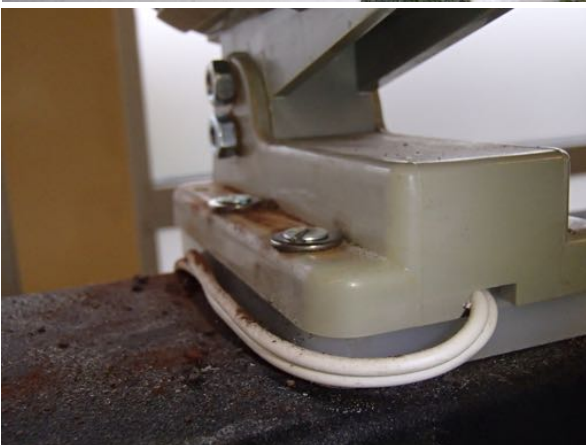
Foto 12. De toeter op het scorebord is bevestigd met stalen schroeven en hebben veel corrosie. Het gaat hier om een wedstrijdbad waar ook waterpolo gespeeld wordt. De toeter kan makkelijk afbreken met een waterpolobal. Het advies is om alle bevestigingsmiddelen te vervangen door verzinkt stalen bevestigingsmiddelen. De stalen bouten, moeren en schroeven zijn vervangen door verzinkt stalen bouten, moeren en schroeven.

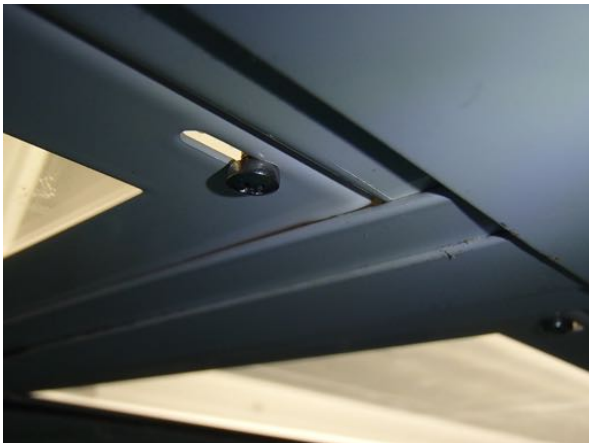
Foto 14 De glasplaten van de tl-verlichting worden geborgt door rvs pennen en schroeven. Op de foto is duidelijk te zien dat de rvs schroefkoppen zijn afgebroken. Het advies is om de rvs pennen en schroeven te vervangen door verzinkt stalen of aluminium pennen en schroeven. Een andere oplossing is om 2 kant profielen van het systeemplafond op de kapse kanten van de tl-bakken te plaatsen.

[Bij de tl-verlichting zijn aan kapse kanten extra verzinkt stalen hoeklijnen geplaatst zodat de glasplaten door de hoeklijnen worden "gedragen" en niet meer door de rvs bouten en moeren.](#)

[Ook de glasplaten van de tl-verlichting van het wedstrijdbad 1 en het doelgroepenbad zijn met verzinkt stalen hoeklijnen veilig gesteld.](#)
